Fuite de propylène suite à la rupture d'un événement

Référence: CRC/ONG/026-F
Editeur responsable: SPF Emploi, Travail et Concertation sociale
Date de publication: septembre 2008

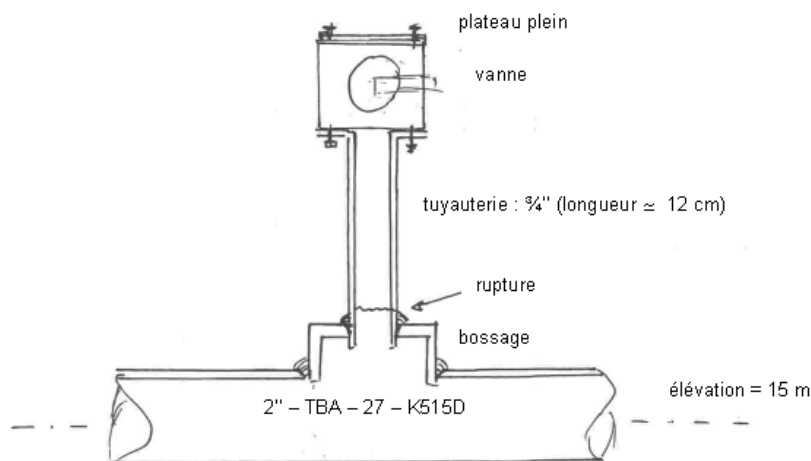
Montage 'Typical'KBA101'

L'événement incriminé était situé sur une ligne de 2" entre le réacteur et un réservoir de blow-down avant mise à la torchère. Cet événement était constitué d'une tuyauterie de 3/4" (piquée verticalement sur la ligne de 2") d'une longueur de 12 cm et surmontée d'une bride, d'une vanne à boule et d'un plateau plein.

Ce montage, d'une longueur totale de 27,5 cm et d'un poids total de plus de 9 kg, était issu des spécifications 'Typical KBA101' utilisées lors de la construction de l'unité. Son utilité n'était liée qu'à la réalisation du test hydraulique lors du démarrage initial de l'unité (élimination de l'air en point haut d'une tuyauterie gazeuse) mais n'avait plus de raison d'être depuis. Ce montage était situé à 15m du sol dans une zone assez dégagée.

La rupture du montage a eu lieu à la base de la tuyauterie de 3/4". Cette tuyauterie en acier carbone basse température (ASTM 333) répondait aux conditions de pression et de température attendues (classe de tuyauterie K515D).

Suite à l'incident, des analyses métallographiques ont été réalisées sur l'événement défectueux. Celles-ci mettent en avant un phénomène de propagation lente de fissures dues à de nombreuses vibrations de faibles intensités (conditions de processus normales), suivie d'une propagation rapide de fissures, dues à un faible nombre de vibrations de forte intensité lors de la décharge vers la torchère et conduisant à la rupture. Une analyse vibratoire a également démontré que la fréquence de résonance du montage (bride/vanne/plateau plein) reconstitué était proche de la fréquence de résonance de la ligne de 2" incriminée. La ligne jumelle restée intacte avait par contre une fréquence de résonance différente.

- Des montages tels que celui issu de la spécification 'Typical KBA101' (bride/vanne/plateau plein) conduisant à des masses conséquentes situées au bout de petit piquage de grande longueur (effet d'une masse lourde au bout d'un bras fin) peuvent mener à des effets de résonances pouvant parfois conduire à la rupture.
- Il est intéressant de reprendre également les petits piquages dans des programmes d'inspection.
- Le système de séquençage des envois automatiques des messages d'alerte peut être source de confusion et est à analyser en profondeur.
