Blessé par un feu lors de l'intervention sur un manomètre

Lors du remplacement d'un manomètre au niveau d'une pompe, le piquage sur lequel le manomètre était situé, s'est rompu. Il s'en suivit une fuite de propylène. Ce propylène s'est enflammé très rapidement après la rupture et il y eut un chalumeau ou "jetfire" de 20 mètres. Le travailleur qui réalisait les travaux, a subi de graves brûlures.

Référence: CRC/ONG/024-F
Editeur responsable: SPF Emploi, Travail et Concertation sociale
Date de publication: décembre 2008

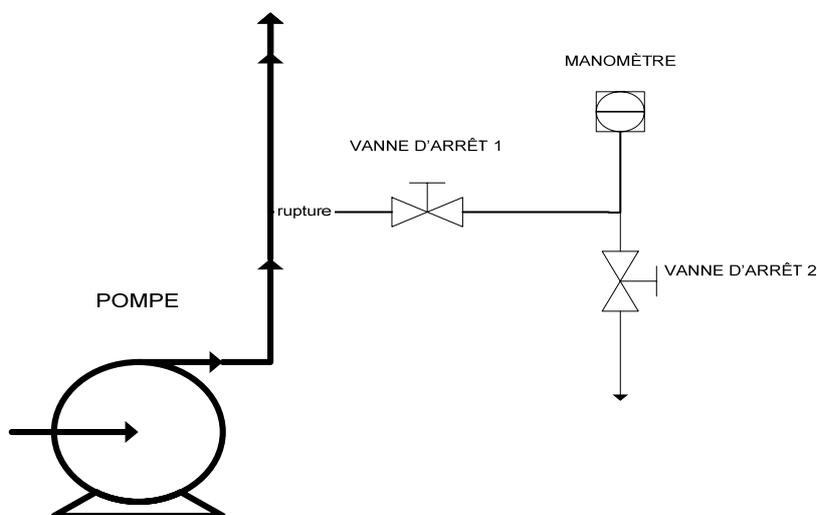
Figure 1: Connection du manomètre

En faisant cela, l'assemblage à raccord fileté entre la tuyauterie de refoulement de la pompe et la vanne s'est rompu. (voir figure: "rupture")

L'assemblage à raccord fileté concerné, qui s'est rompu lors de la manipulation, n'était pas exécuté selon les spécifications d'application. Tout d'abord, l'épaisseur de paroi de la pièce n'était égale qu'à la moitié de ce qui était exigé. De plus, il s'agissait d'une liaison filetée alors qu'une liaison soudée était prescrite. Ces deux exécutions fautives ont fait que la liaison exécutée en tant que telle avait un moment de rupture cinq fois plus petit qu'une liaison réalisée selon les spécifications. La rupture s'est donc également produite parce que la pièce ne résistait pas aux forces exercées.

Pendant tout ce temps, la pompe était restée en fonctionnement, de sorte que la tuyauterie de refoulement était restée sous une pression de 20 bar. De ce fait, cela a donné lieu à une émission relativement importante de propylène. Très rapidement après la fuite, le nuage gazeux formé s'est enflammé et a conduit à un chalumeau ou "jetfire" d'environ 20 mètres. Un examen des propriétés physiques du gaz et un calcul de la vitesse de sortie laissent supposer que le nuage de gaz s'est enflammé à cause de l'électricité statique.

La leçon la plus évidente tirée de cet incident est valable pour la conception de plus petites tuyauteries. Il est évident que sur des liaisons exécutées avec de petites tuyauteries, des forces mécaniques relativement élevées peuvent être exercées localement par travail de levier. De ce fait, ces fines tuyauteries sont des points faibles et doivent donc être conçues en respectant scrupuleusement les spécifications appropriées.

On doit se poser la question de savoir s'il s'agit d'une méthode de travail sûre, de réaliser des manipulations de cette sorte dans le voisinage immédiat d'une tuyauterie non isolée avec un gaz combustible sous 20 bar et avec comme unique barrière, une simple vanne manuelle. Une analyse de risques plus poussée devrait démontrer si, ou bien la conception doit être modifiée avec le placement d'une deuxième barrière, ou bien la méthode de travail avec la possibilité d'isoler doit être adaptée.
