Incendie d'une unité de distillation

Un incendie a eu lieu au niveau d'une colonne de distillation pour la purification d'acides gras bruts. Les dégâts matériels étaient importants, mais il n'y a pas eu de blessé.

Référence: CRC/ONG/030-F
Editeur responsable: SPF Emploi, Travail et Concertation sociale
Date de publication: décembre 2008

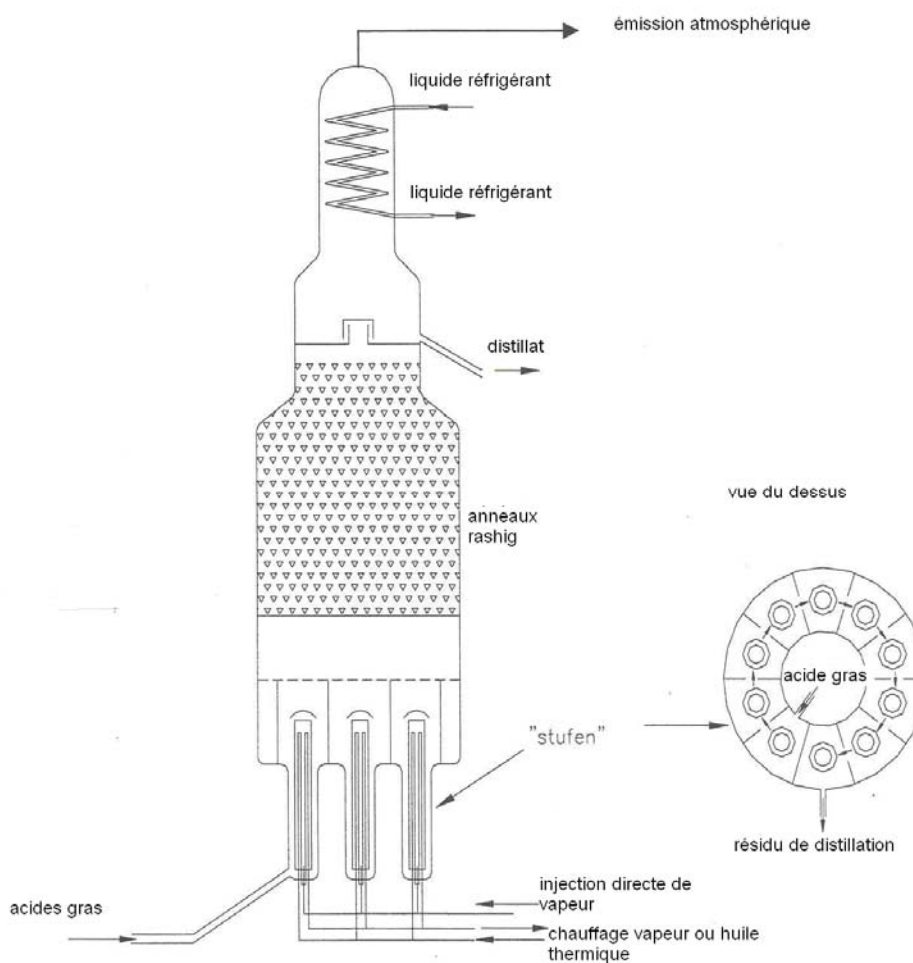
L'alimentation des acides gras bruts dans la colonne de distillation se fait par le bas de la colonne, dans la première "chambre de distillation", appelée 'stufe'. Il s'agit d'un tube fermé sous la colonne, dans lequel des tubes de vapeur sont présents. L'acide gras y est chauffé à la température réglée. Il y a plusieurs stufes sous la colonne, qui sont parcourus en série. Dans le dernier stufe, la fraction d'acide gras brut est épuisée et l'on garde uniquement la fraction de pied, qui est évacuée. Les acides gras évaporés s'élèvent dans la colonne à travers un empilage. Les vapeurs sont condensées dans la partie supérieure de la colonne. Le distillat de tête obtenu est évacué par le haut.

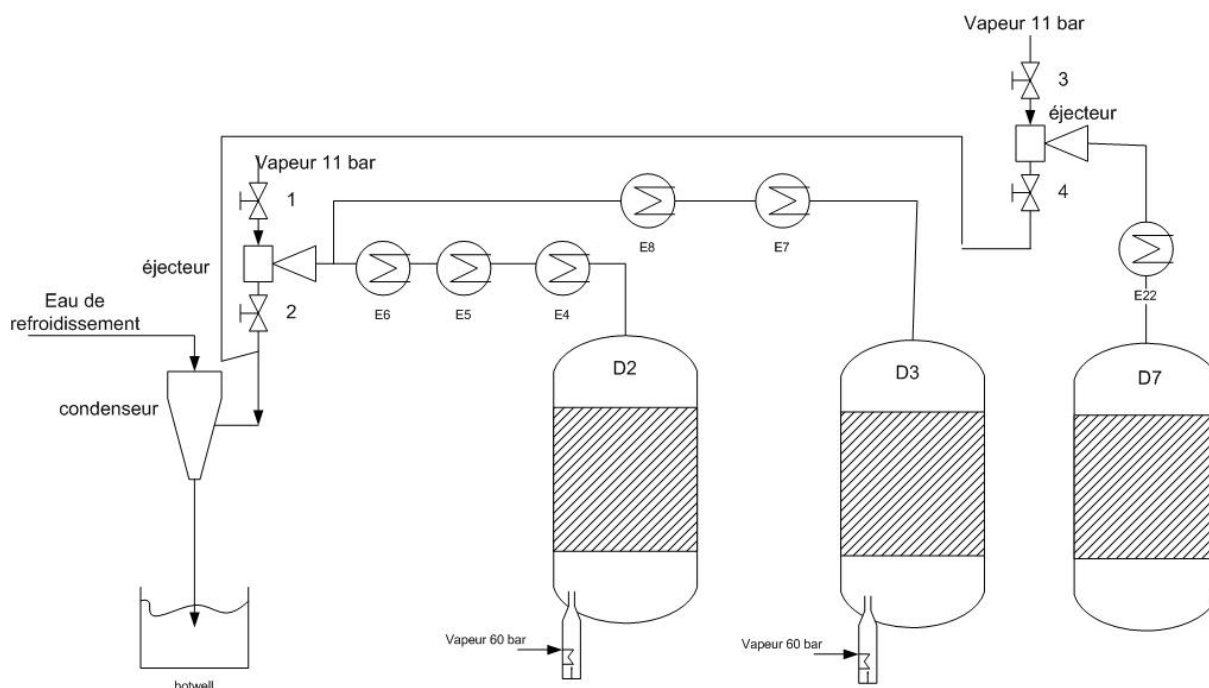
Situation normale:
vannes 1,2,3 et 4 ouvertes
Isolation de D7:
vannes 1, 2 ouvertes et 3, 4 fermées
Situation lors de l'incendie:
vannes 1,4 ouvertes et 2, 3 fermées

Pour isoler la colonne d'étêtage, le contremaître a donné à l'opérateur l'ordre de fermer l'alimentation en vapeur de l'éjecteur (vanne 3) de la colonne d'étêtage et de fermer la sortie du vide de la colonne d'étêtage (vanne 4).

L'opérateur a erronément fermé la sortie de vide des colonnes de distillation D2 et D3 (vanne 2) à la place de celle de la colonne d'étêtage (vanne 4). De ce fait, les colonnes de distillation D2 et D3 sont montées progressivement en pression, vu l'alimentation en vapeur à 11 bar de l'éjecteur relié aux deux colonnes de distillation.

Pour une conduite aisée des installations, une construction logique et une identification claire des composants sont nécessaires. L'incendie décrit ci-dessus a été causé par la manipulation erronée d'une vanne dans un système de vide. Une erreur à laquelle le placement illogique et une identification pas claire des vannes dans l'ancienne unité de distillation ont certainement contribué.
