Cette note d'information a été rédigée suite à un accident majeur, qui s'est produit en octobre 2005, sur un lieu de stockage d'une entreprise Seveso du port d'Anvers.

## 1. Description de l'aire de dépôt

## 4. Causes de la rupture du réservoir

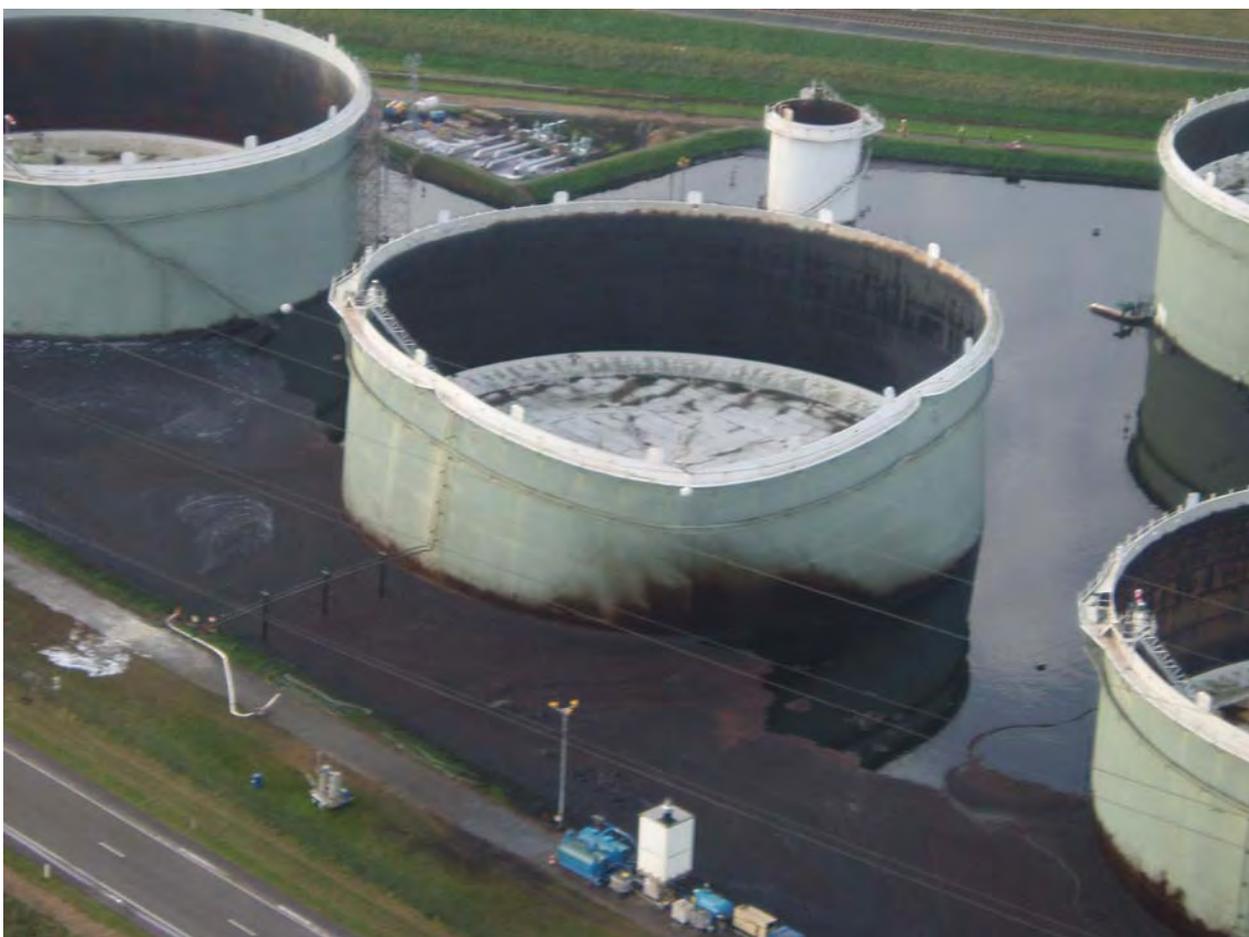
Du au fait que le contenu de ce réservoir s'est libéré d'un seul coup, un raz de marée s'est produit dans l'encuvement. Ce raz de marée s'est propagé en direction des murs de terre hauts de plusieurs mètres à cet endroit. Pendant ce raz de marée, seule une quantité limitée de pétrole brut (environ 3 m<sup>3</sup>) est passée au-dessus de ces murs de terre. La quantité libérée de pétrole a permis ensuite que l'entièreté de l'encuvement (d'une grandeur d'environ 4 ha) soit recouverte de pétrole brut jusqu'à une hauteur d'environ 1 m.

Figure 2 : Photo de la situation dans l'encuvement le matin suivant l'accident majeur.

Après l'accident majeur, tout le pétrole brut a été pompé le plus rapidement possible hors de l'aire de dépôt vers la raffinerie et le contenu de l'encuvement a été transféré dans les réservoirs D10, D11 et D4 via le système de pompe présent pour l'évacuation des eaux. La mise en sécurité de l'aire de dépôt a également immédiatement débuté.

Dans l'après-midi du 27 octobre 2005, l'encuvement était pratiquement vide. A partir du 28 octobre 2005, on a commencé à remédier définitivement aux nuisances dues à l'odeur. Ces odeurs ont été réduites de manière efficace en recouvrant tout l'encuvement d'une couche de sable. Là où c'était possible, ce sont des camions et des bulldozers qui ont amené cette couche de sable. Entre les réservoirs, cette couche de sable a été appliquée en utilisant des souffleurs de sable.

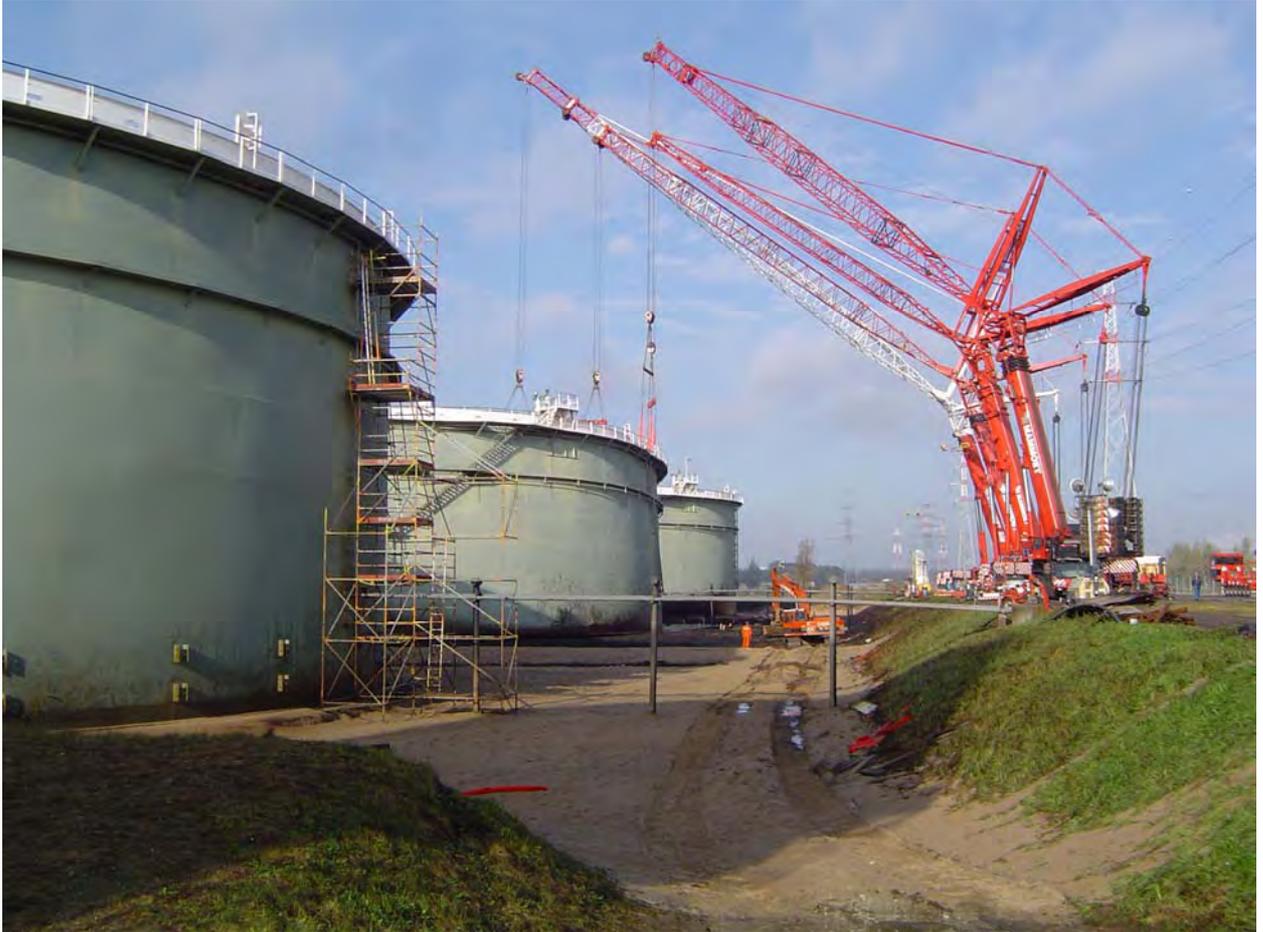
La stabilité de tous les réservoirs de stockage a été périodiquement remesurée. Au niveau de la fondation endommagée du réservoir de stockage D2, la stabilité a été garantie en soutenant le tank à l'aide de quatre grandes grues (figure 3).

Figure 3 : Photo des grandes grues utilisées pour la stabilisation du réservoir de stockage D2

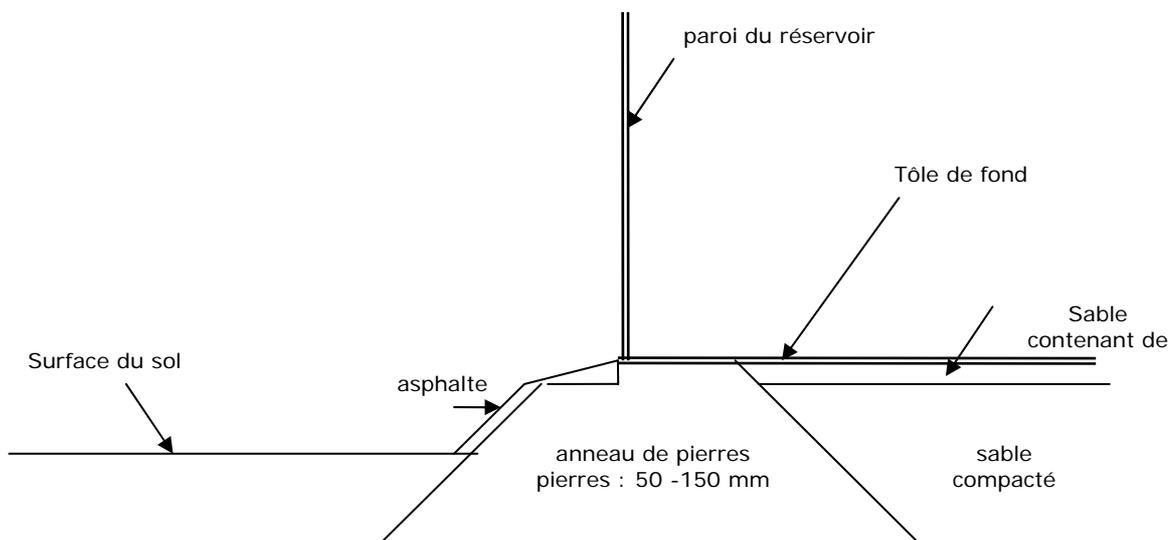
Les fondations du réservoir de stockage D2 étaient constituées d'un anneau de pierres, composé de pierres dont la taille variait entre 50 et 150 mm. Cet anneau de pierres avait une hauteur de 120 cm et une partie se trouvait en-dessous du niveau du sol. L'anneau de pierres avait en bas une largeur d'environ 340 cm et en haut, une largeur d'environ 100 cm. La paroi du réservoir était située à peu près au milieu de la largeur de l'anneau de pierre. La surface à l'intérieur de l'anneau en pierre était remplie de sable compacté. Au-dessus de ce sable compacté, il y avait une couche de 5 cm de sable huileux, pour éviter la corrosion externe du fond. La figure 4 donne une représentation schématique des fondations du réservoir de stockage D2.

Les tôles de bordure annulaire (ce sont les tôles de fond sur lesquelles repose la paroi du réservoir), avaient, lors de la conception du réservoir, une épaisseur de 12,7 mm. Les autres tôles de fond ont été conçues avec une épaisseur de 6,35 mm.

Le sous-sol au niveau de l'aire de dépôt est constitué d'une couche d'argile douce d'environ 1 m avec en-dessous une couche de sable d'environ 3 m.

Figure 4 : Représentation schématique des fondations du réservoir de stockage D2

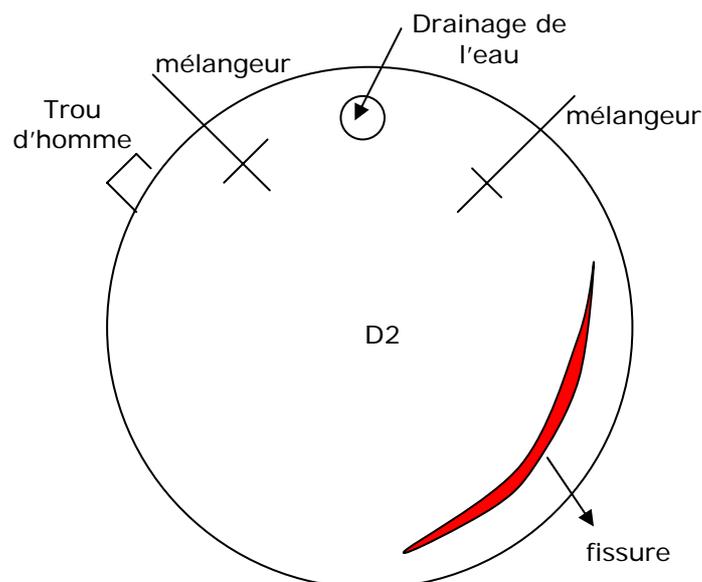
Il est ressorti de la (vaste) enquête d'accident que, sur le fond du réservoir, à une distance de 1,5 m de la paroi du réservoir, une longue bande étroite des tôles de fond avait été gravement affaiblie par de la corrosion interne. Dans cette bande, l'épaisseur des tôles de fond avait été ramenée presque à zéro. Cette bande avait une longueur de 35 m et une largeur d'environ 20 cm.

A la hauteur de cette bande, il y avait formation d'une rigole dans les tôles de fond. Dans cette bande, on a constaté de la corrosion interne uniforme (donc pas de corrosion par piquage).

La figure 5 montre schématiquement où se trouvait exactement la fissure dans le fond du réservoir de stockage.

Figure 5 : Représentation schématique du fond du réservoir de stockage D2

Pendant l'exploitation du réservoir, il y a eu à un moment donné formation d'une rigole dans le fond du réservoir. Cette rigole se situait à environ 1,5 m de la paroi du réservoir. Localement, l'eau ne pouvait plus là-bas ruisseler vers le système de drain dans le réservoir. C'est ainsi que de la corrosion est apparue dans la longue rigole étroite avec comme conséquence une perte importante d'épaisseur des tôles environnantes.

Comme dit précédemment, une rigole se trouvait dans le fond du réservoir à environ 1,5 m de la paroi du réservoir. C'est juste après les tôles de bordure annulaire sur lesquelles les parois sont soudées. Ce sont les premières tôles de fond après celles de bordure annulaire qui se sont déchirées pendant l'incident. La rigole s'est formée à cause de consolidations dans les fondations du réservoir, qui à cette place sont constituées de sable compacté. La rigole s'est sans doute déjà formée lors du premier test hydrostatique sur le réservoir de stockage. Au moment où un réservoir de stockage est chargé pour la première fois, le sable compacté va se consolider. Dans le voisinage de l'anneau de pierre, constitué de grosses pierres, il n'est vraiment pas simple de compacter suffisamment le lit de sable. Lors d'une première charge, ce sable est bien compacté, mais une partie de ce sable se retrouve également dans les cavités entre les grosses pierres. C'est ainsi que localement, dans le voisinage de l'anneau de pierres, une rigole s'est formée dans le sable compacté. A partir de calculs à l'aide de la méthode des éléments finis, il est apparu que sur base des données concernant les fondations du réservoir de stockage D2 en combinaison avec le sous-sol sous le réservoir de stockage et la grandeur du réservoir de stockage, la formation de la rigole peut être prédite mathématiquement.

A la hauteur de la rigole, l'eau présente dans le pétrole ne pouvait plus être évacuée vers le système de drainage. L'eau stagnante a conduit à l'accélération de la corrosion dans la rigole, avec une rupture du réservoir comme conséquence.

Les parties des tôles de fond des autres réservoirs de stockage dont l'épaisseur et/ou les déformations ne satisfaisaient plus aux conditions de l'API653 ont été réparées. Les fondations des autres réservoirs de stockage ont été examinées pour contrôler si celles-ci ont une stabilité suffisante pour remettre en service à nouveau les réservoirs de stockage.

Avant remise en service, les réservoirs de stockage de pétrole brut seront pourvus d'une couche de revêtement protecteur de sorte de se prémunir contre la corrosion interne du fond ou d'arrêter celle-ci.

L'entreprise a décidé d'adapter le programme d'inspection de tous les réservoirs verticaux de stockage. Entre deux inspections internes successives des réservoirs de stockage, des mesures par émission acoustique seront réalisées. Sur base des résultats de ces mesures, la date pour la prochaine inspection interne devra éventuellement être adaptée. Lors d'une inspection interne des réservoirs de stockage, l'état général du fond sera examiné en premier visuellement. Au moindre doute sur l'état du fond, on ne réalisera plus des mesures d'épaisseur en croix, mais la carte de l'épaisseur sur toute la surface du fond sera dressée à l'aide de ce que l'on appelle un « floor scan ». En complément d'un floor scan, on exécutera encore, pour chaque tôle de fond, 5 mesures d'épaisseur ponctuelles.
