## Incendie durant l'entretien d'un stripper à hexane

En octobre 2010, un incendie s'est déclaré dans une entreprise pétrochimique au sein d'une unité de stripping d'hexane. Lors de l'accident, les installations étaient en cours de mise en sécurité en vue d'un grand arrêt planifié pour maintenance et inspection de toute l'unité. De l'hexane contenant des alkyls pyrophoriques s'est écoulé en dehors des circuits et s'est enflammé au contact de l'air. La faible quantité de produits libérés a permis de combattre rapidement l'incendie, ce qui a limité les dégâts matériels. Aucun blessé n'est à déplorer suite à cet accident. Une des causes principales de l'incendie est la banalisation du danger conduisant au non-respect des procédures.

Référence: CRC/ONG/036-F  
Editeur responsable: SPF Emploi, Travail et Concertation sociale  
Rédaction clôturée le 8 février 2012

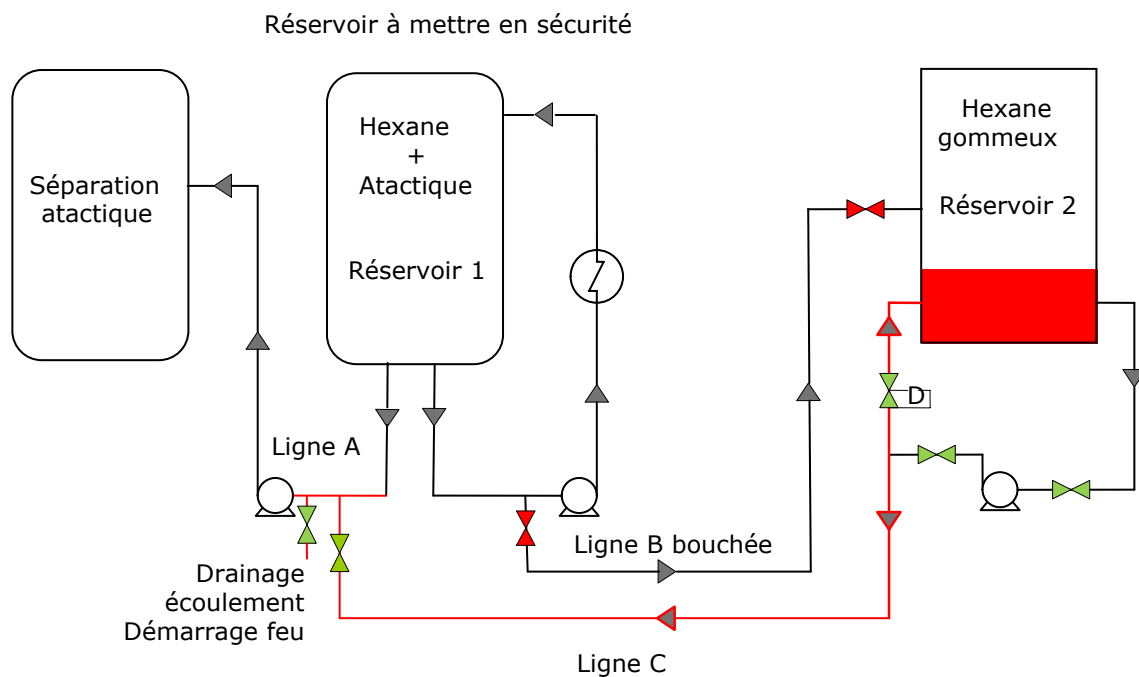
Le stripper à hexane, où devaient se dérouler les travaux de maintenance, est alimenté par de l'hexane chargé en polymère atactique contenant des alkyls pyrophoriques lorsque l'unité est en service. Sa fonction est d'évaporer un maximum d'hexane (liquide facilement inflammable) pour le récupérer et le recycler ensuite dans le procédé.

Le produit du fond du Réservoir 1 est un résidu gommeux non évaporé constitué d'hexane à forte concentration de polymère atactique. Il est pompé du fond du réservoir 1 pour être transféré vers la section de « séparation atactique » via la Ligne A.

Cette Ligne A est également alimentée en hexane gommeux de manière continue lorsque l'unité est en service. Cette alimentation s'effectue via la Ligne C qui est une ligne de recyclage du contenu du Réservoir 2. Ce dernier a pour fonction de collecter le solde d'hexane gommeux de l'unité après le traitement de séparation atactique et de purification de l'hexane.
