# Intoxication au diisocyanate de toluène lors du remplacement d'une vanne

Référence: CRC/ONG/037-F  
Editeur responsable: SPF Emploi, Travail et Concertation sociale  
Rédaction clôturée le 8 février 2012

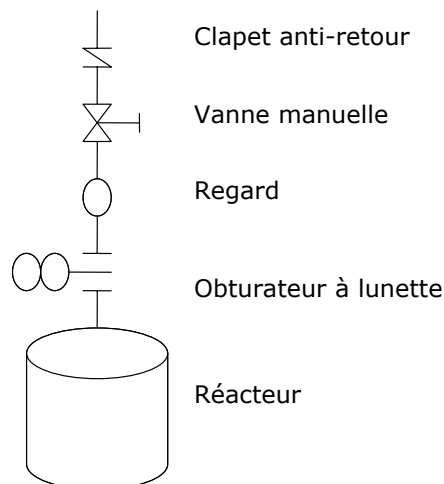
La conduite, où devait prendre place les travaux de maintenance, est utilisée pour transporter du TDI entre le réservoir de stockage et le réacteur. A proximité du réacteur, la conduite est équipée d'un ensemble constitué d'un clapet anti-retour, d'une vanne manuelle, d'un regard et d'un obturateur à lunette. C'est la vanne manuelle, située dans une zone difficile d'accès, qui devait être désaccouplée de la conduite pour remplacement.

- La vidange de la conduite est faite par écoulement gravitaire vers le réacteur. Pour ceci, on utilise et compte sur la même vanne qui doit être remplacée. Le regard en dessous de la vanne ne permet pas non plus de vérifier si du produit s'écoule car un dépôt de produit empêche toute visualisation. De plus, un tronçon de la conduite plus en amont est horizontal. Une vidange simple par gravité pour cette conduite n'est donc pas suffisante.

10. L’enquête indiquera la présence d’un dépôt de TDI polymérisé entre le regard et la vanne manuelle ce qui a rendu possible l’accumulation de TDI liquide en amont du regard.

- Dès la conception d’une installation, il faut tenir compte de la nécessité de vider les conduites lors des travaux d’entretien. Il faut prévoir la meilleure solution constructive pour que la sécurité soit maximale durant les phases de maintenance.

- Un regard placé à un endroit où des dépôts se posent rapidement n'a aucune utilité et n'est finalement qu'un point faible dans la conduite. Dans cet exemple, le regard a finalement été enlevé par l'entreprise.
