## Intoxication au diisocyanate de toluène lors du remplacement d'une vanne

Cette note est publiée dans la série "Leçons tirées des accidents". Des incidents et accidents survenus dans des entreprises Seveso belges et enquêtés par la Division du contrôle des risques chimiques sont décrits dans cette série. L'objectif de ces notes est de mettre à disposition pour un grand public les leçons tirées de ces incidents et accidents.

Référence: CRC/ONG/037-F  
Editeur responsable: SPF Emploi, Travail et Concertation sociale  
Rédaction clôturée le 8 février 2012

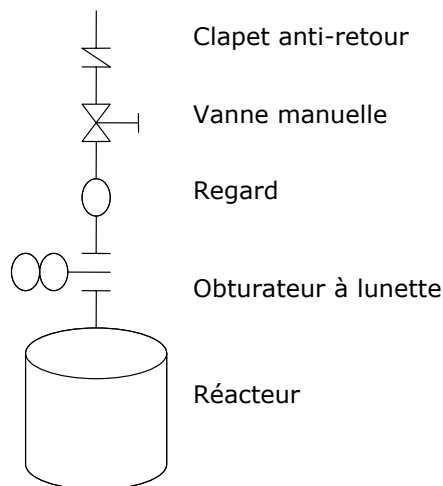
La conduite, où devait prendre place les travaux de maintenance, est utilisée pour transporter du TDI entre le réservoir de stockage et le réacteur. A proximité du réacteur, la conduite est équipée d'un ensemble constitué d'un clapet anti-retour, d'une vanne manuelle, d'un regard et d'un obturateur à lunette. C'est la vanne manuelle, située dans une zone difficile d'accès, qui devait être désaccouplée de la conduite pour remplacement.

10. L’enquête indiquera la présence d’un dépôt de TDI polymérisé entre le regard et la vanne manuelle ce qui a rendu possible l’accumulation de TDI liquide en amont du regard.

- Un regard placé à un endroit où des dépôts se posent rapidement n'a aucune utilité et n'est finalement qu'un point faible dans la conduite. Dans cet exemple, le regard a finalement été enlevé par l'entreprise.
