Libération de 16 tonnes de butane via une ligne d'évent

Dans une entreprise pétrochimique, 16 tonnes de butane ont été libérées à l'atmosphère via une ligne d'évent dans le haut de l'installation, lors du redémarrage d'une installation après des travaux de modification.

Cette note est publiée dans la série "Leçons tirées des accidents". Des incidents et accidents survenus dans des entreprises Seveso belges et enquêtés par la Division du contrôle des risques chimiques sont décrits dans cette série. L'objectif de ces notes est de mettre à disposition pour un grand public les leçons tirées de ces incidents et accidents.

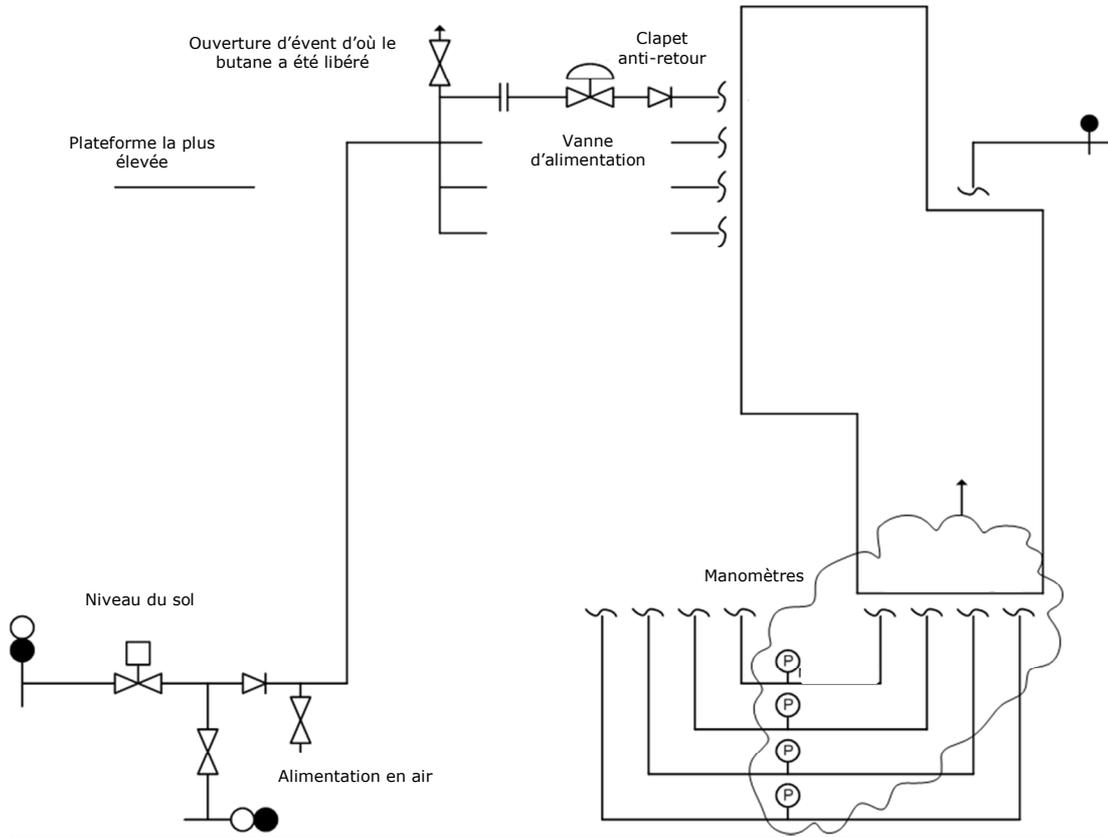
Après les vannes d'alimentation (en haut dans le schéma ci-dessous), il y a un clapet anti-retour monté en direction de l'installation. La ligne d'évent restée ouverte est située en amont de ces clapets anti-retour sur la plateforme la plus élevée de l'installation. Les manomètres utilisés pour le test d'étanchéité sont situés en aval des clapets anti-retour. Les clapets anti-retour ont permis que la partie de l'installation avec les manomètres reste sous pression.

Le système en amont des clapets anti-retour avec la ligne d'évent ouverte était immédiatement sans pression. L'opérateur à l'extérieur y a réalisé un test au savon sur un système sans pression.

L'alignement du test d'étanchéité n'a pas été contrôlé via des schémas techniques (P&ID, schéma de flux). Ainsi, les clapets anti-retour n'ont pas été remarqués et le test d'étanchéité a échoué. Les manomètres sur base desquels le test d'étanchéité a été suivi ne donnaient donc pas une mesure représentative pour l'ensemble de la partie de l'installation à tester, à cause de la présence des clapets anti-retour. S'il y avait eu aussi une fuite dans la partie avant les clapets anti-retour à côté de la ligne d'évent restée ouverte, cela n'aurait pas non plus été remarqué par le test d'étanchéité. Remarque: la ligne d'évent en question n'était pas dessinée sur le P&ID (ce qui normalement aurait dû être le cas).

- Les alignements avant les tests d'étanchéité doivent être préparés sur base de schémas (P&ID, schémas de flux, ...). L'entreprise où cet accident majeur a eu lieu, a choisi après cet incident de chaque fois faire contrôler cette préparation par une deuxième personne.
