Libération de 16 tonnes de butane via une ligne d'évent

Cette note est publiée dans la série "Leçons tirées des accidents". Des incidents et accidents survenus dans des entreprises Seveso belges et enquêtés par la Division du contrôle des risques chimiques sont décrits dans cette série. L'objectif de ces notes est de mettre à disposition pour un grand public les leçons tirées de ces incidents et accidents.

Référence: CRC/ONG/041-F
Editeur responsable: SPF Emploi, Travail et Concertation sociale
Rédaction clôturée le 8 juillet 2014

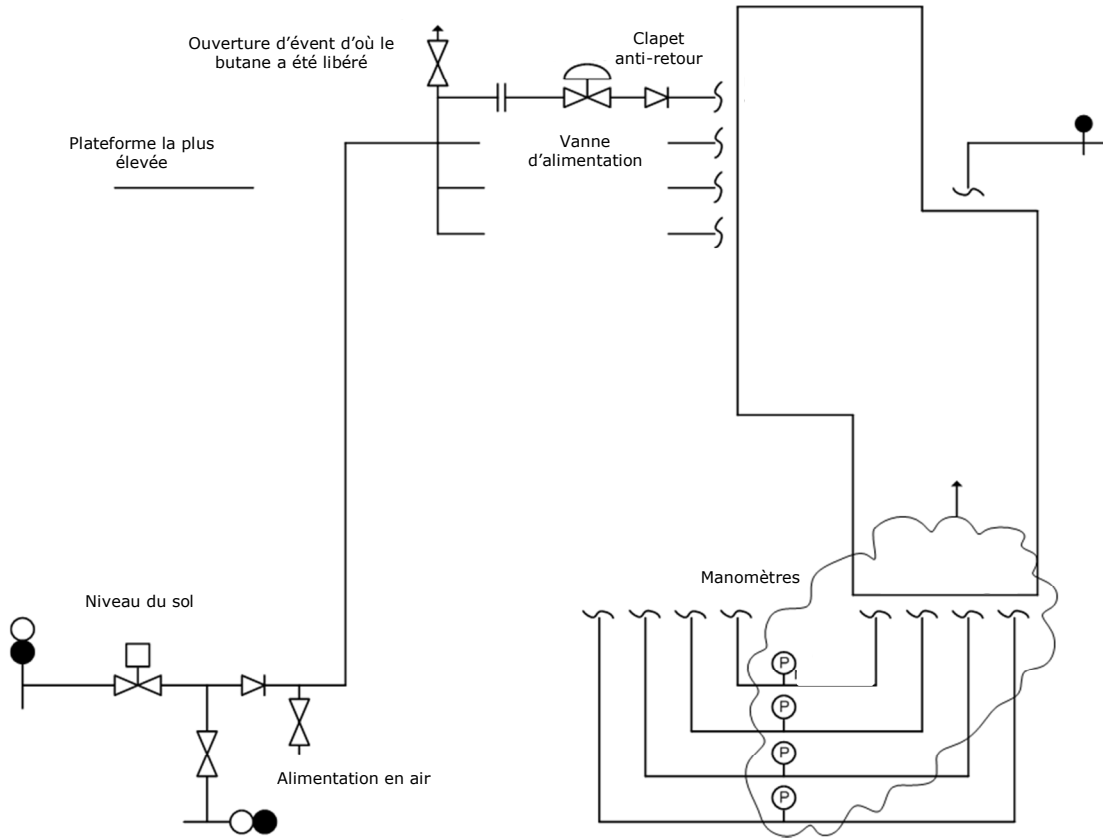
Après les vannes d'alimentation (en haut dans le schéma ci-dessous), il y a un clapet anti-retour monté en direction de l'installation. La ligne d'évent restée ouverte est située en amont de ces clapets anti-retour sur la plateforme la plus élevée de l'installation. Les manomètres utilisés pour le test d'étanchéité sont situés en aval des clapets anti-retour. Les clapets anti-retour ont permis que la partie de l'installation avec les manomètres reste sous pression.

Le système en amont des clapets anti-retour avec la ligne d'évent ouverte était immédiatement sans pression. L'opérateur à l'extérieur y a réalisé un test au savon sur un système sans pression.

L'alignement du test d'étanchéité n'a pas été contrôlé via des schémas techniques (P&ID, schéma de flux). Ainsi, les clapets anti-retour n'ont pas été remarqués et le test d'étanchéité a échoué. Les manomètres sur base desquels le test d'étanchéité a été suivi ne donnaient donc pas une mesure représentative pour l'ensemble de la partie de l'installation à tester, à cause de la présence des clapets anti-retour. S'il y avait eu aussi une fuite dans la partie avant les clapets anti-retour à côté de la ligne d'évent restée ouverte, cela n'aurait pas non plus été remarqué par le test d'étanchéité. Remarque: la ligne d'évent en question n'était pas dessinée sur le P&ID (ce qui normalement aurait dû être le cas).

- Les alignements avant les tests d'étanchéité doivent être préparés sur base de schémas (P&ID, schémas de flux, ...). L'entreprise où cet accident majeur a eu lieu, a choisi après cet incident de chaque fois faire contrôler cette préparation par une deuxième personne.
