Incendie et explosion après une fuite due à de la fatigue thermique

Référence: CRC/ONG/043-F
Editeur responsable: SPF Emploi, Travail et Concertation sociale
Rédaction clôturée le 12 mai 2017

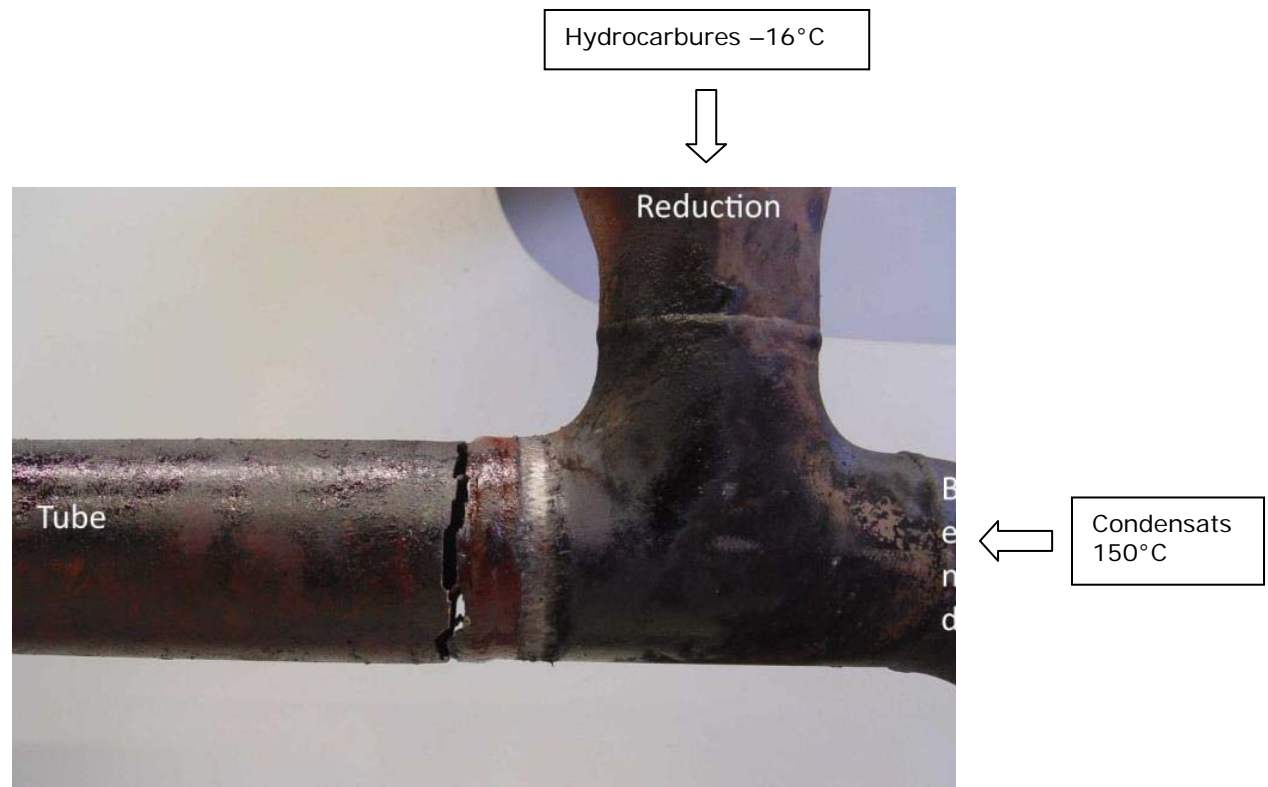
La rupture a eu lieu sur une tuyauterie en acier inoxydable (AISI 316) avec un diamètre interne de 80 mm et une épaisseur de paroi d'environ 2 mm.

La rupture s'est produite peu après un point d'injection où des condensats de vapeur à 150°C étaient ajoutés à un flux d'hydrocarbures à une température de -16°C.

Le problème de fatigue thermique peut être évité par une autre conception du point d'injection, avec laquelle le flux chaud est injecté au milieu du flux froid.

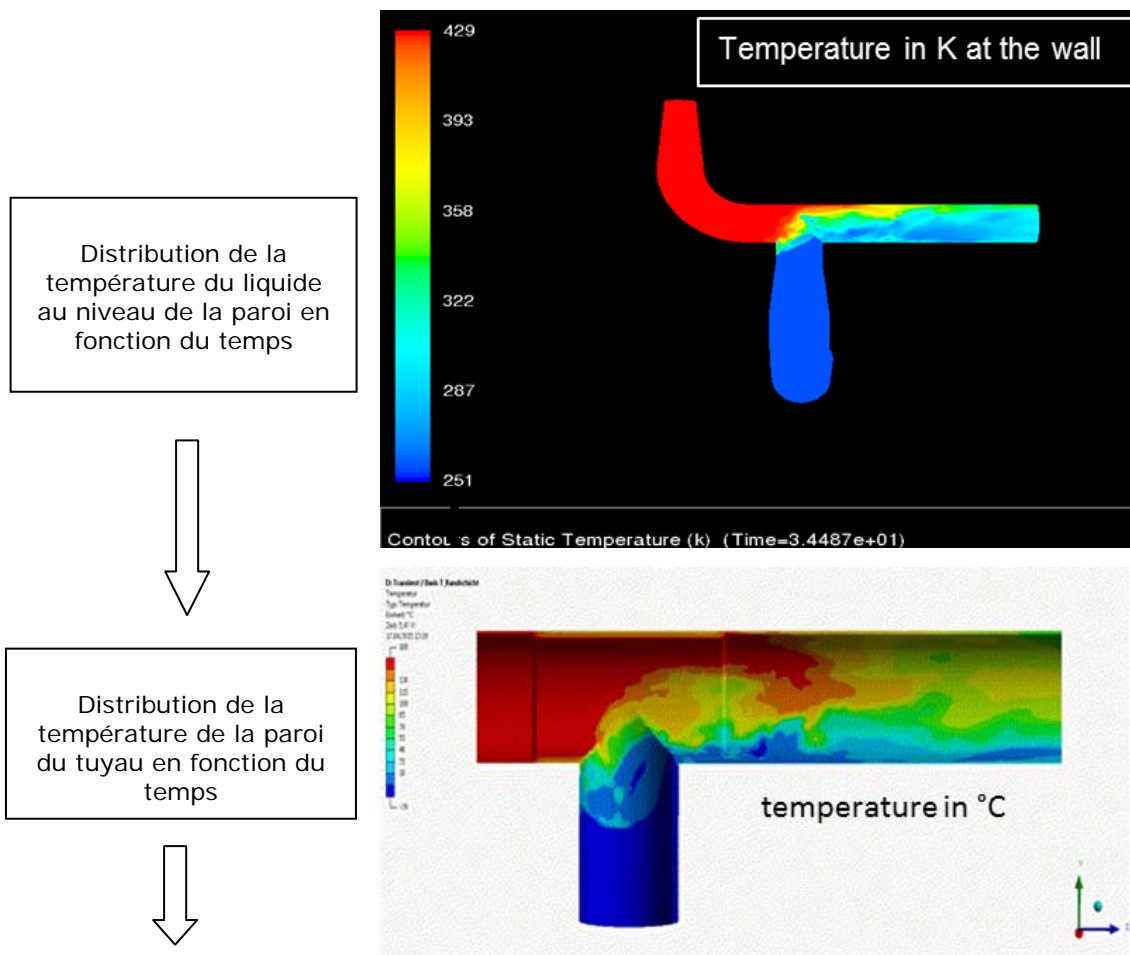
La surface de rupture avait les caractéristiques typiques d'une rupture de fatigue. La déchirure a pris naissance à la surface interne du tuyau, dans le matériau de base. Ceci rend peu plausible l'hypothèse de fatigue due à des vibrations, vu que dans ce cas, une initiation peut être attendue au niveau des concentrations de tensions à la surface externe du tuyau (par exemple près de la soudure).

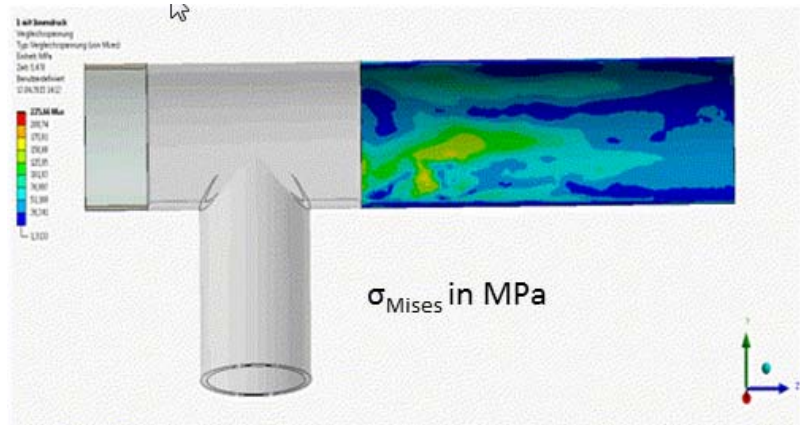
Les grandes différences de température dans le temps et entre différents points dans la tuyauterie ont assuré la production dans la paroi du tuyau de concentrations de tensions qui se trouvaient au-dessus du niveau de tension permis. Dans de telles conditions, on peut s'attendre à l'initiation et à la propagation de fissure.

Distribution de la tension dans la paroi du tuyau sous l'influence des variations de température en fonction du temps

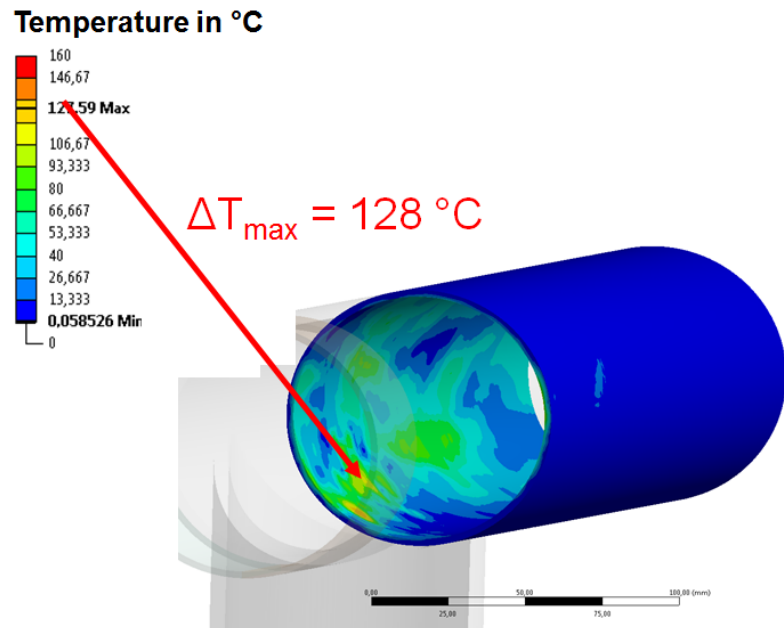
Via des simulations par ordinateur, on a pu démontrer que les variations de température dans le liquide se traduisaient effectivement par des variations de température dans la paroi. La différence de température maximale en fonction du temps à un endroit déterminé allait jusqu'à 128°C dans la simulation.

La différence de température maximale pendant la durée de la simulation

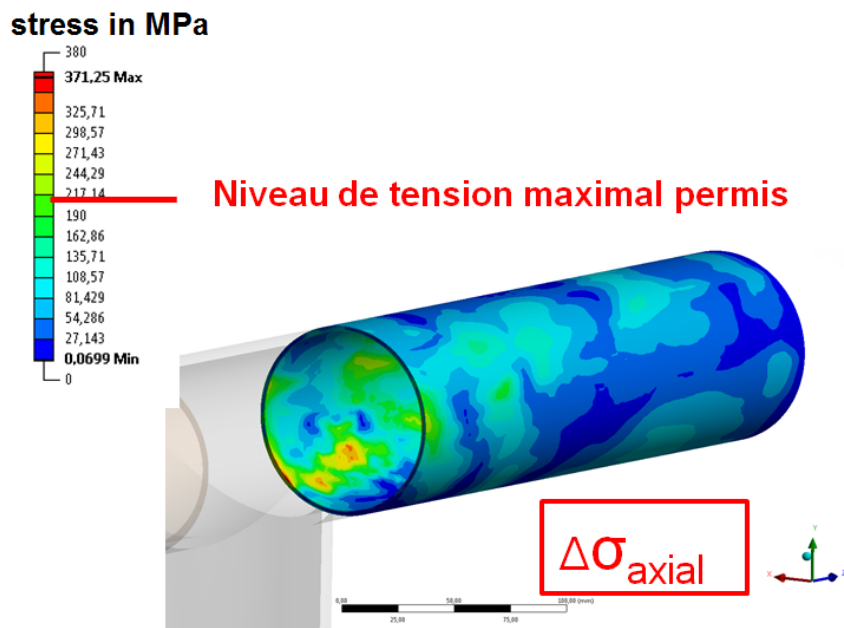
Le niveau de tension maximal pendant la durée de la simulation. Il y a de grandes zones où le niveau de tension est significativement plus haut que le niveau permis.

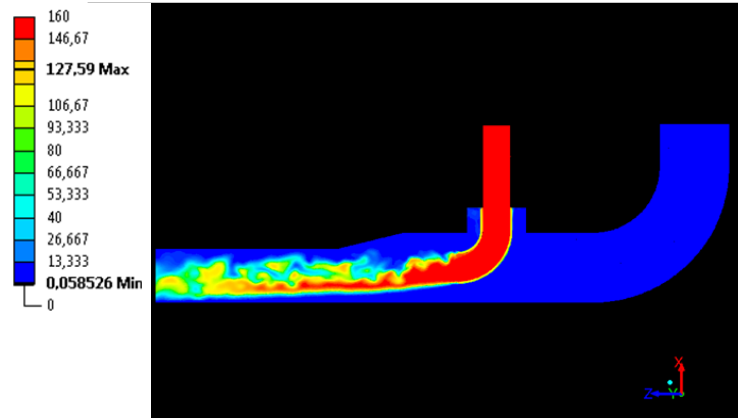
La distribution de température (en °C) du liquide au niveau de la paroi en fonction du temps démontre que les variations de température ont surtout lieu au milieu du flux.

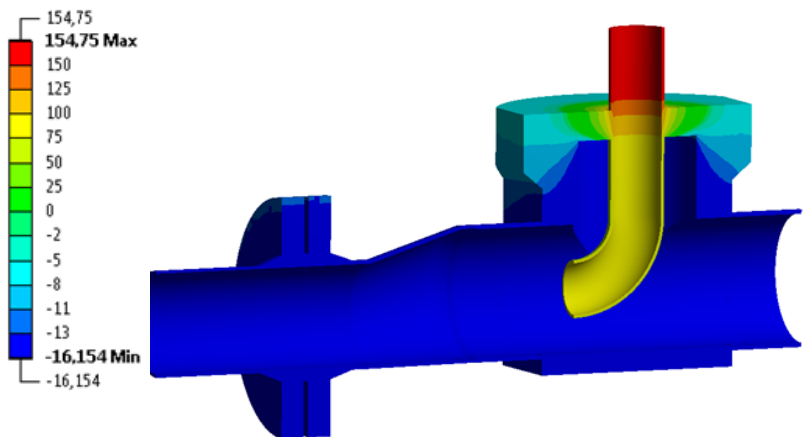
Le profil de température (en °C) de la paroi est quasi indépendant du temps.

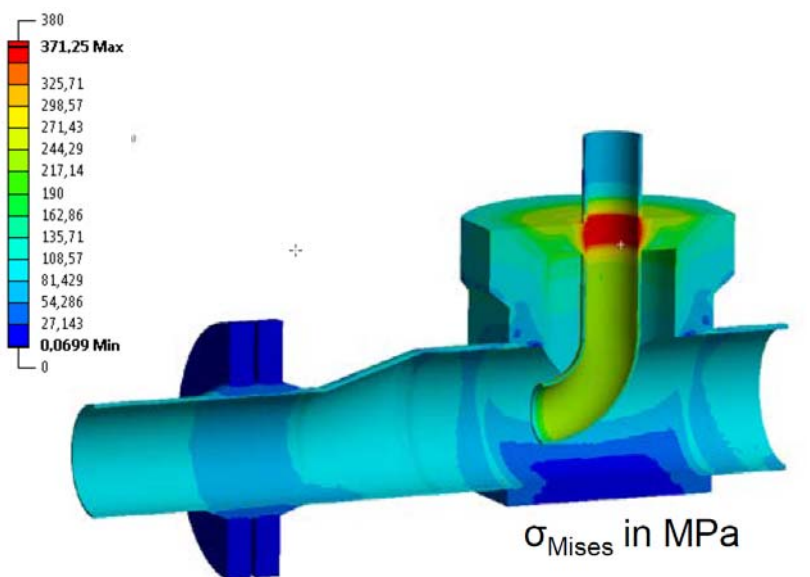
Les tensions (en MPa) dans la paroi du tuyau sont quasi indépendantes du temps et ne dépassent pas les valeurs tolérées.
