Cette note d'information a été rédigée suite à un incident qui s'est produit en décembre 2004 dans une station de détente de gaz naturel sur le terrain d'une entreprise Seveso.

Cette note est basée sur le rapport d'incident rédigé par l'entreprise concernée, sur une analyse de risques de la station de détente réalisée après l'incident et sur l'enquête menée par la Division du contrôle des risques chimiques.

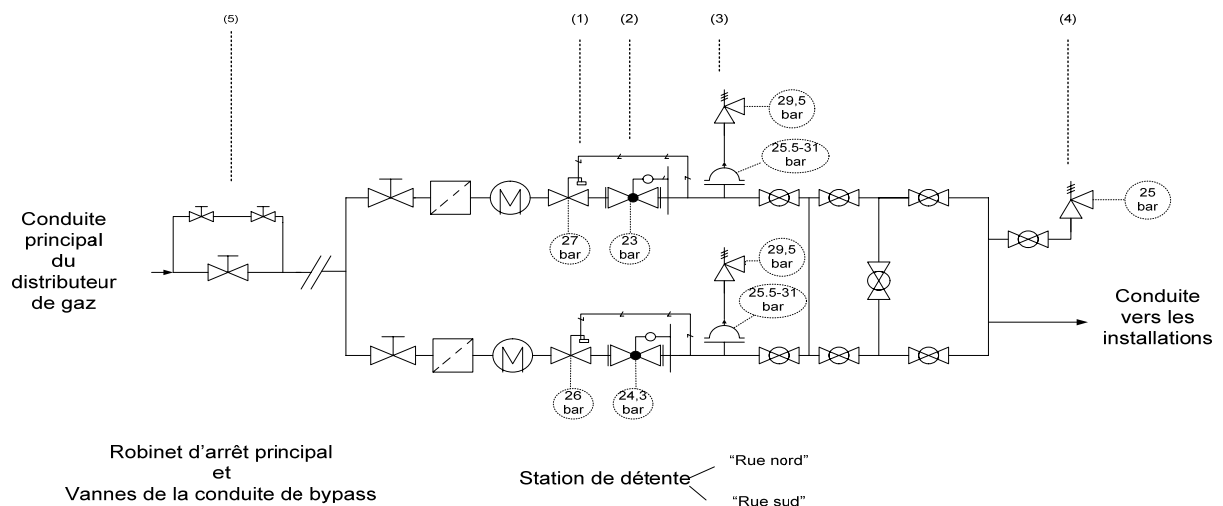
Dans la station de détente, le gaz naturel est détendu d'une pression de 66 bar, pression dans le réseau de distribution externe, à une pression de 24,3 bar (voir note de bas de page (\*)). La station de détente est composée de deux lignes parallèles : une "rue sud" et une "rue nord". Dans chaque rue, la pression est réglée par une vanne automatique de régulation de pression (n° 2 sur la figure ci-dessus). La conduite après la vanne de régulation de pression est protégée par une vanne de sécurité (n° 1) et une combinaison d'un disque de rupture et d'une soupape de sécurité en série (n° 3). La vanne de sécurité ferme automatiquement la conduite lors d'une pression dépassant 26 bar. Le disque de rupture présente une pression d'éclatement minimale de 25,5 bar et la soupape de sécurité (n° 3) est tarée à 29,5 bar. La pression de design des conduites est de 40 bar.

Sur le morceau où les deux rues se rejoignent, il y a une troisième soupape de sécurité (n° 4) tarée à une pression de 25 bar. Cette soupape de sécurité est destinée à compenser de petites fluctuations. Les trois soupapes de sécurité aboutissent chacune via une conduite séparée à l'atmosphère libre en-dehors de la cabine de gaz naturel.

\* Les valeurs reproduites dans le texte sont valables au moment de l'incident pour la rue sud. Les valeurs pour la rue nord sont reprises dans la figure ci-dessus.

La défaillance du dispositif de contrôle de pression dans la rue nord a causé une surpression du côté de l'utilisateur. La soupape de sécurité avec la pression de tarage la plus basse (25 bar) s'est ouverte (n° 4). Cependant, cette soupape est restée ouverte car les sécurités de fermeture (n° 1) étaient tarées à une pression plus élevée (26 bar et 27 bar). La soupape de sécurité activée régulait en fait la pression à 25 bar.

3. Les pressions de tarage des sécurités de pression n'avaient pas été judicieusement choisies. Aussi bien la pression minimale d'éclatement du disque de rupture (sous le n°3 de la figure) que la pression de tarage de la soupape de sécurité destinée à compenser les fluctuations de pression (n° 4) étaient inférieures aux pressions de réduction des vannes de sécurité sur les deux rues (n° 1 de la figure). De ce fait, elles pouvaient continuer à évacuer sans que l'alimentation en gaz ne soit fermée.

6. L'emplacement et l'orientation des conduites d'évacuation n'étaient pas choisis et réalisés de manière judicieuse. Les conduites d'évacuation des soupapes de sécurité tarées à 29,5 bar (n° 3) aboutissaient au-dessus de la porte d'accès de la station de détente et étaient de plus dirigées vers le bas. La soupape de sécurité tarée à 25 bar crachait dans le voisinage immédiat des chaudières.

4. Si plusieurs sécurités de pression sont présentes dans une installation, les pressions de tarage doivent être choisies de manière à ce que les sécurités soient sollicitées dans un ordre logique.

5. L'emplacement et l'orientation des conduites d'évacuation doivent être choisis de manière judicieuse de sorte qu'aucun risque supplémentaire ne soit créé pendant l'évacuation.

6. Lors de l'utilisation d'un disque de rupture et d'une soupape de sécurité en série, des mesures doivent être prises pour éviter le développement d'une contre-pression dans l'espace entre le disque de rupture et la soupape de sécurité. Une telle contre-pression peut survenir à cause d'une petite fuite dans le disque de rupture. La pression dans le réservoir sous pression (ou la conduite) à laquelle le disque de rupture va éclater, est ainsi augmentée de la valeur de la contre-pression. En conséquence, le disque de rupture perd complètement sa fonction de sécurité. On peut résoudre le problème de contre-pression en prévoyant une petite ouverture vers l'atmosphère dans l'espace intermédiaire. Une autre possibilité, qui est de loin la plus appliquée, est la surveillance de la pression dans l'espace intermédiaire par une mesure de pression qui génère une alarme lors d'une pression élevée ou qui est lue sur place sur une base régulière.
